Dorfschule von 1061 Villars- Mendraz

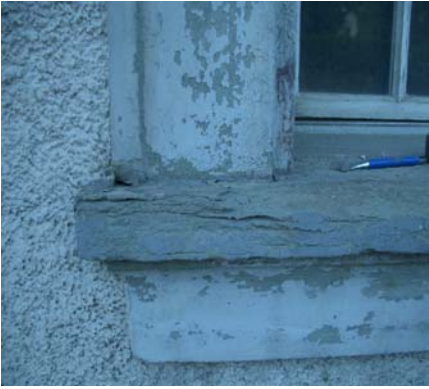
Ecklisenen, Fenstergewände und alle Fensterbänke sowie die Türeinfassung aus Sandstein waren in einem sehr sanierungsbedürftigen Zustand. Alle exponierten Sandsteinelemente wurden von losem und morschem Material befreit und gründlich gereinigt, mit StoneCure 200 konsolidiert, tiefe Stellen mit BL Füllmörtel aufgefüllt und mit BL Aufbaumörtel Natur Flächenkonform fertiggestellt.
